**COPELMI MINERAÇÃO LTDA**

**PLANO DE AÇÃO DE EMERGÊNCIA  
PARA BARRAGENS DE MINERAÇÃO**

**BARRAGEM DA BACIA DE FINOS  
MINA DO RECREIO**

| | <b>PLANO DE AÇÃO DE EMERGÊNCIA<br/>PARA BARRAGENS DE MINERAÇÃO</b><br>- Mina do Recreio - | PAEBM-BAR-RE-01 |

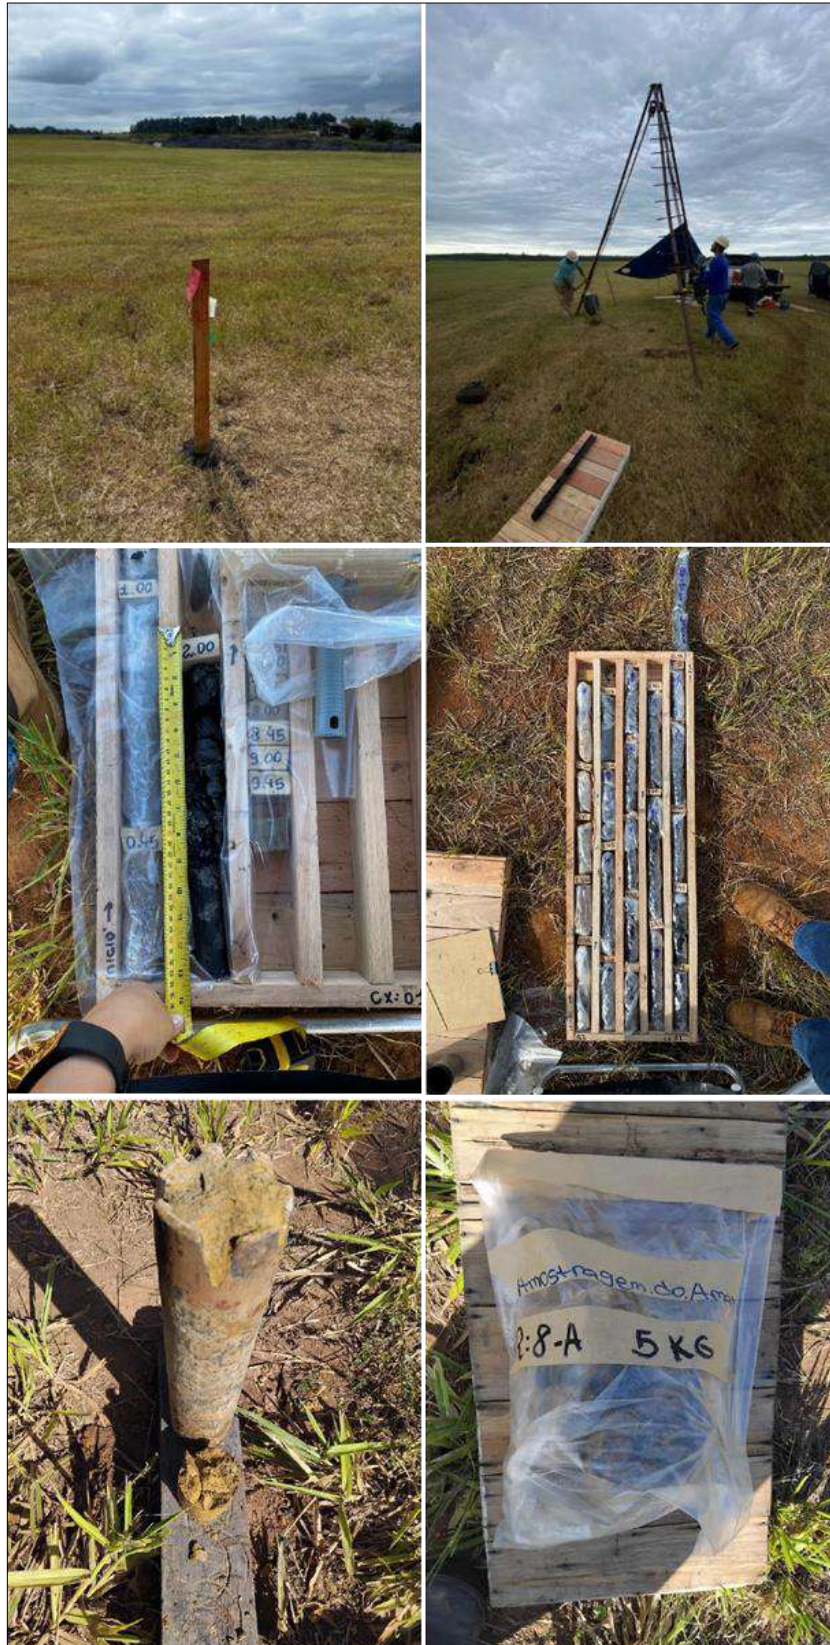
Figura 11 - Coleta das amostras na barragem da Mina do Recreio.

Na Figura 11, vê-se algumas fotografias da escolha do local da amostragem, sondagem, amostrador e testemunhos embalados. O relatório de sondagem pode ser visualizado no Anexo I e os resultados laboratoriais destes ensaios geotécnicos e reológicos encontram-se, na íntegra, no Anexo II.

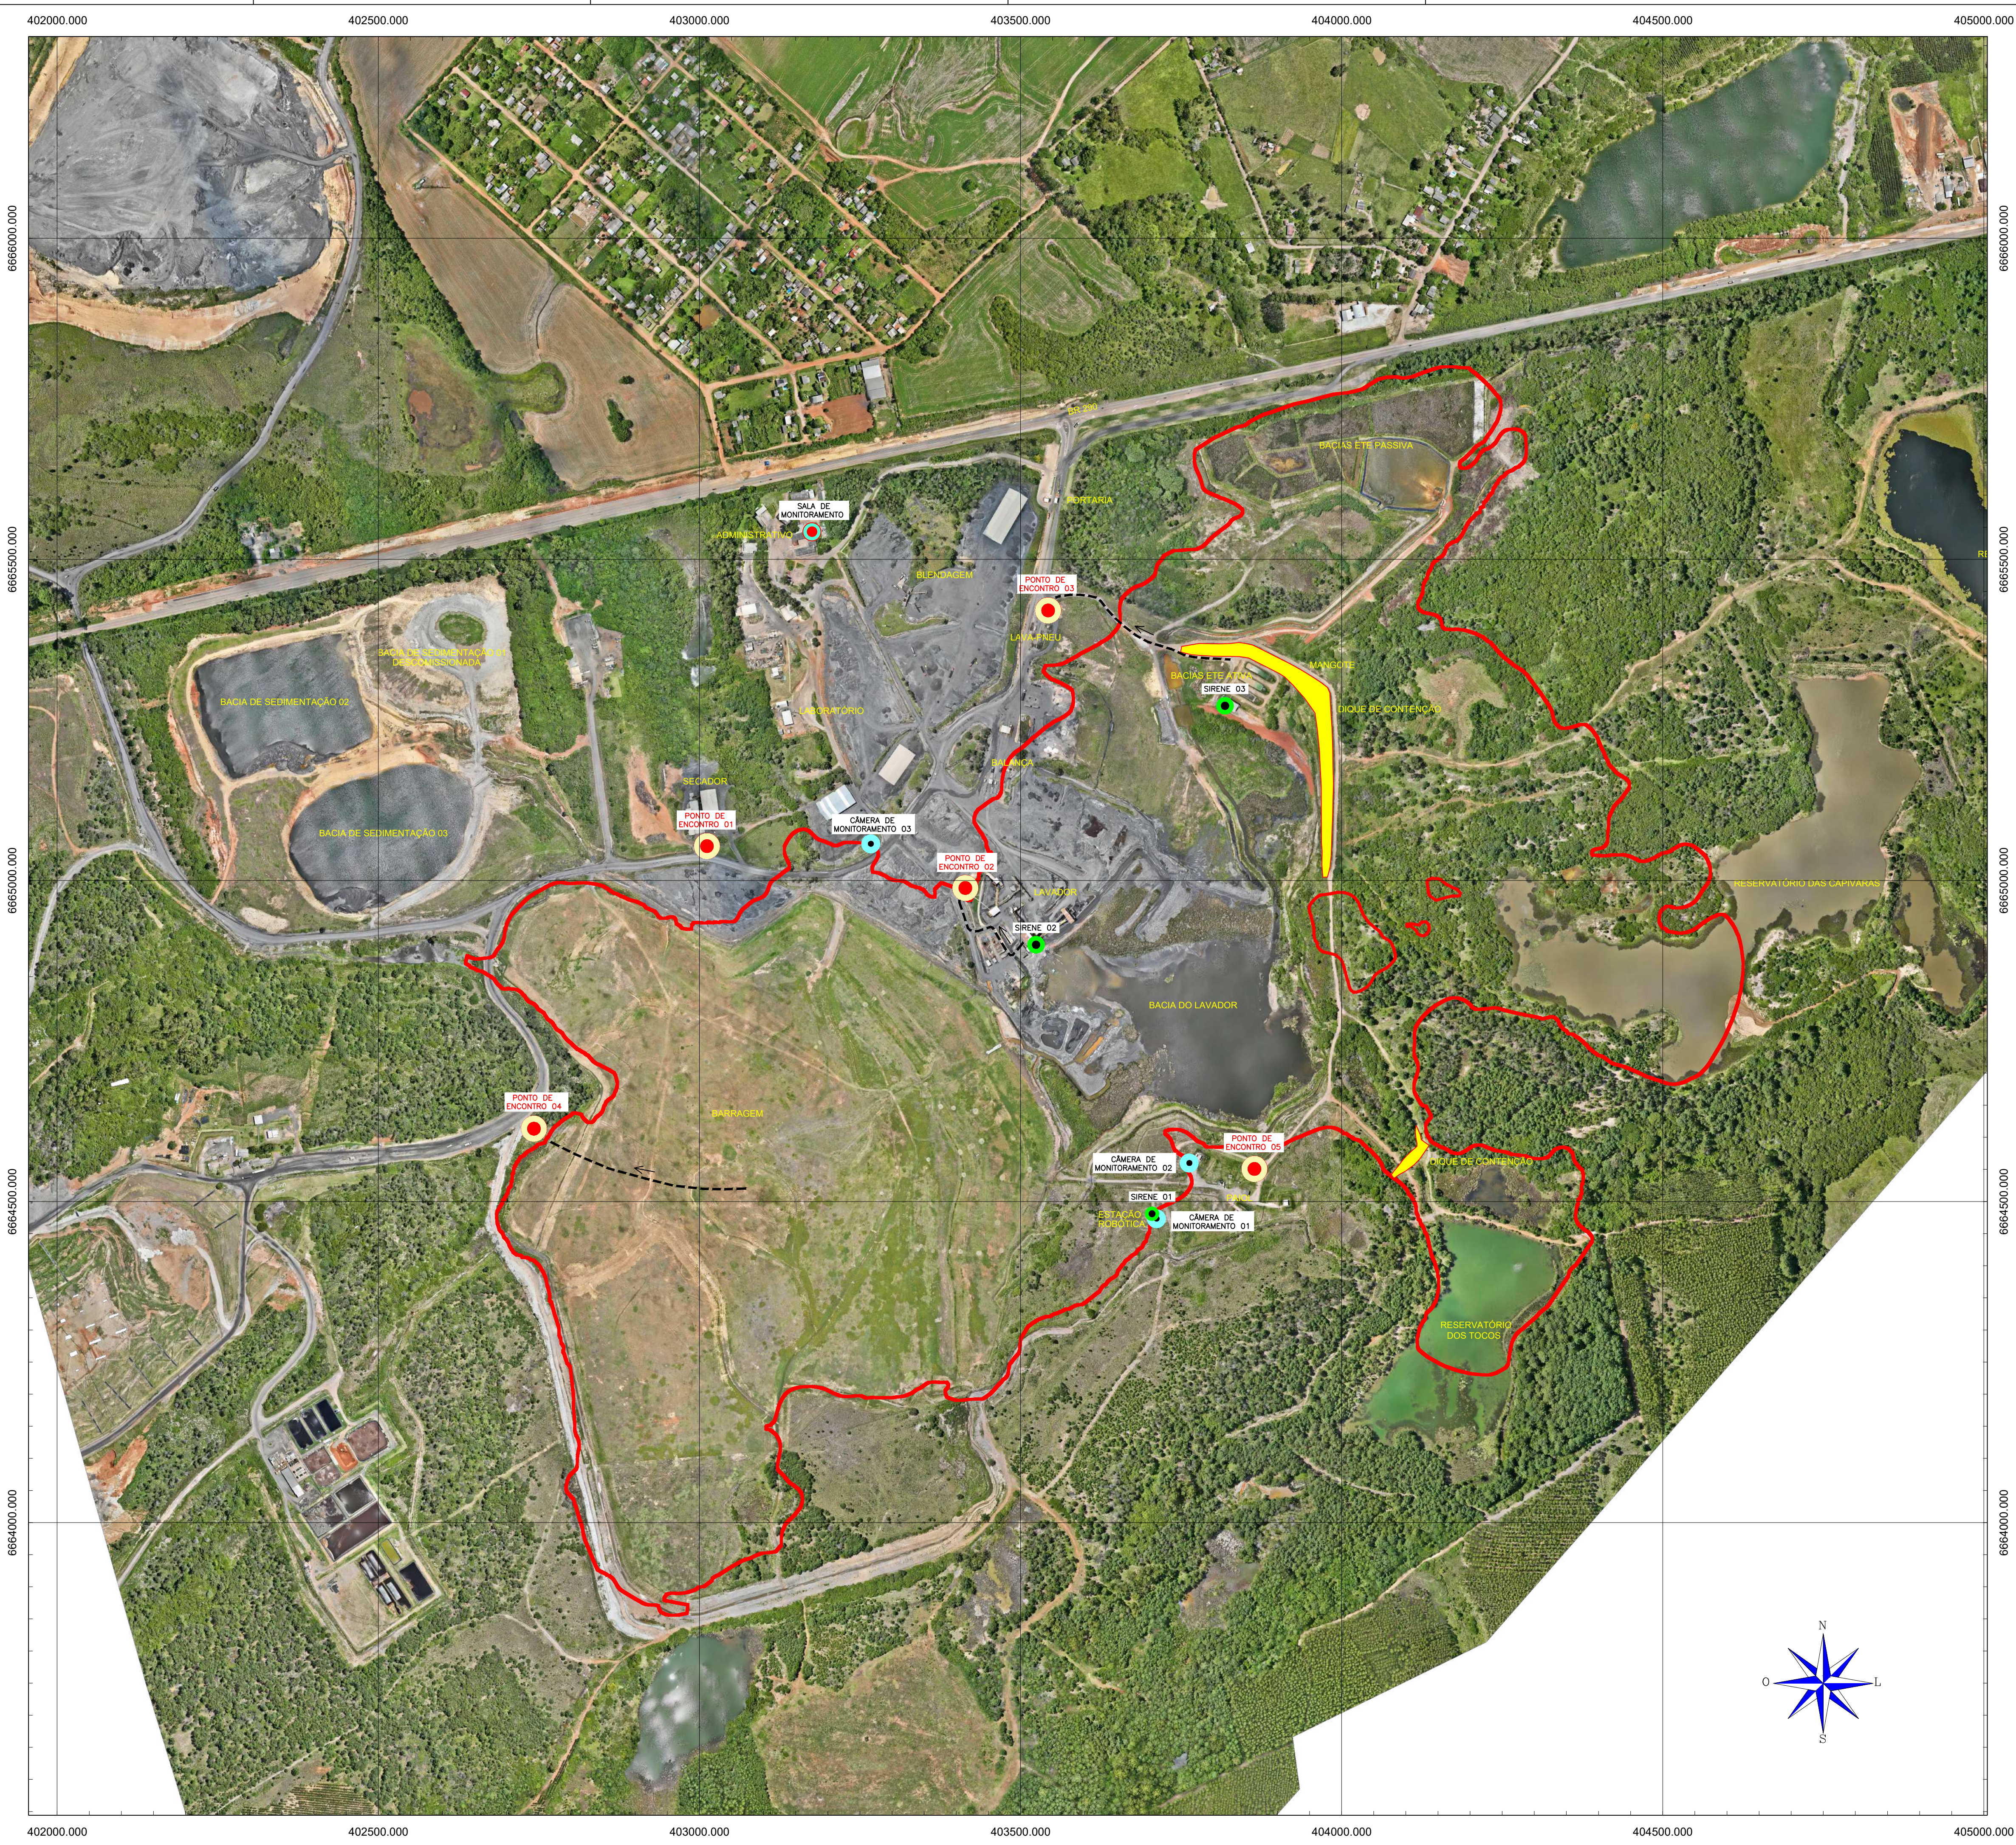
### MAPA DE LOCALIZAÇÃO PE, ROTAS FUGA, SIRENES, CÂMERAS

- ROTA DE FUGA
- ZAS - ZONA DE AUTOSSALVAMENTO
- PONTO DE ENCONTRO
- SIRENE DE ALERTA
- CÂMERA DE MONITORAMENTO
- SALA DE MONITORAMENTO

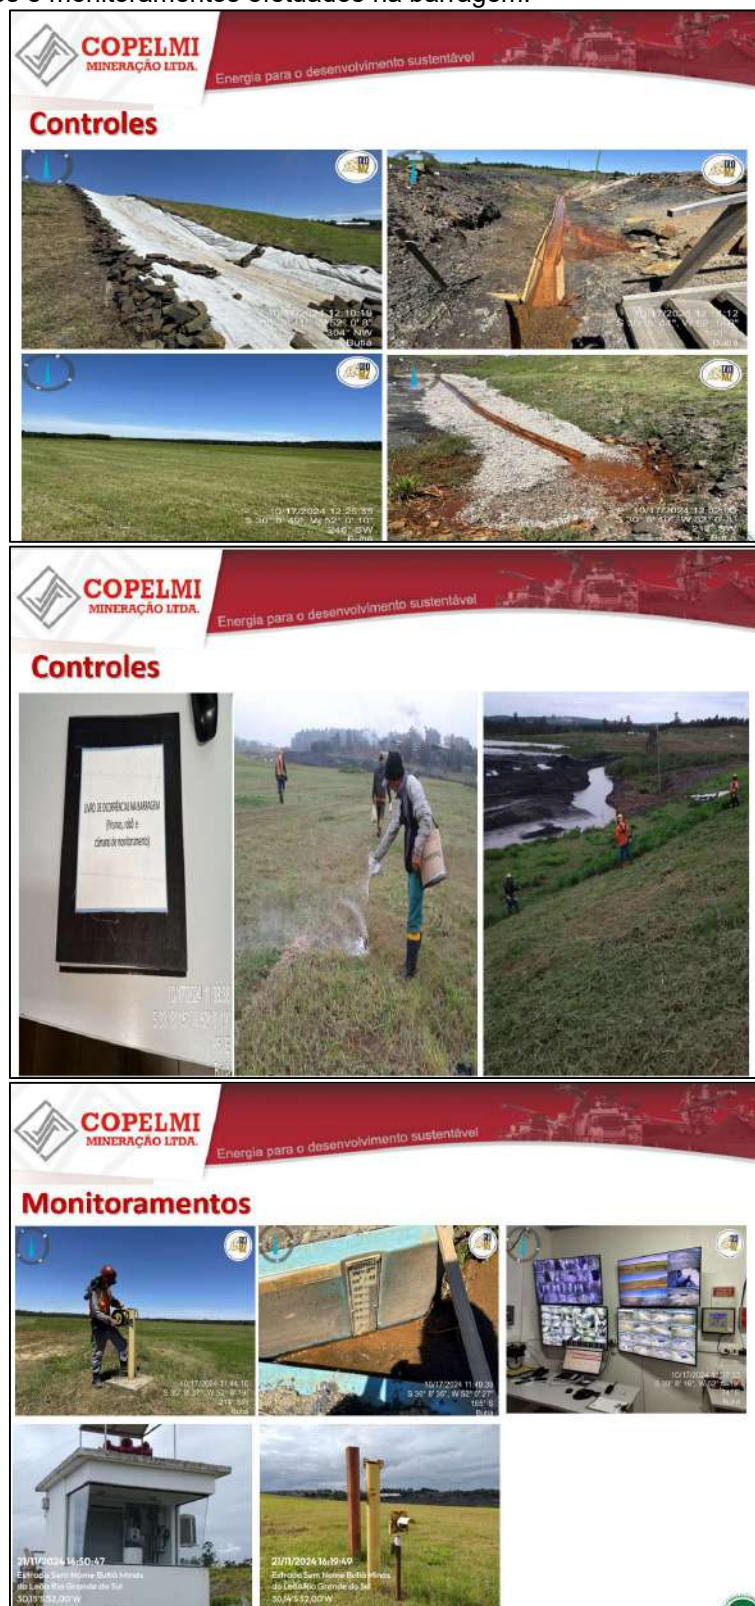
Figura 7 - Controles e monitoramentos efetuados na barragem.

Na sequência os colaboradores da COPELMI foram informados sobre os controles, monitoramentos e inspeções de segurança realizadas para a segurança da estrutura (Figura 7).

Foi enfatizado os controles e monitoramentos que ocorrem na barragem, bem como a importância do controle de nível d'água no interior do barramento, seja por piezômetros ou indicadores de nível de água – INA, além do monitoramento por marcos (prismas) distribuídos no talude de jusante. A estação robótica que emite sinais (infravermelho) a todos os prismas a cada 20 minutos, operando por 24 horas, medindo as movimentações coletando, registrando e enviando a um computador, os dados são armazenados com o horário da medição e as cotas (movimentações) para cada prisma. Estes tópicos compreendem aqueles controles de maior relevância caso haja sinais de movimentação ou saturação do talude de jusante.

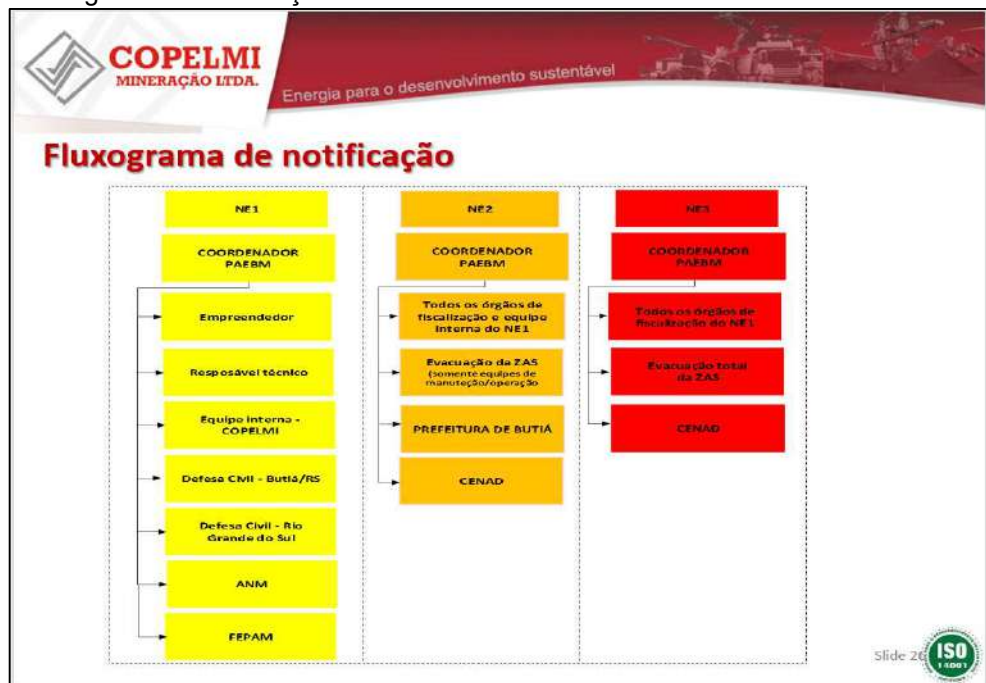
Figura 9 - Fluxograma de notificação.

Especificamente, sobre o fluxograma de notificações (Figura 9) foi deixado claro que fora da condição normal na barragem já há necessidade de comunicação com órgãos reguladores das esferas municipal, estadual e federal (ANM, Corpo de Bombeiros, Defesa Civil Estadual e Municipal).

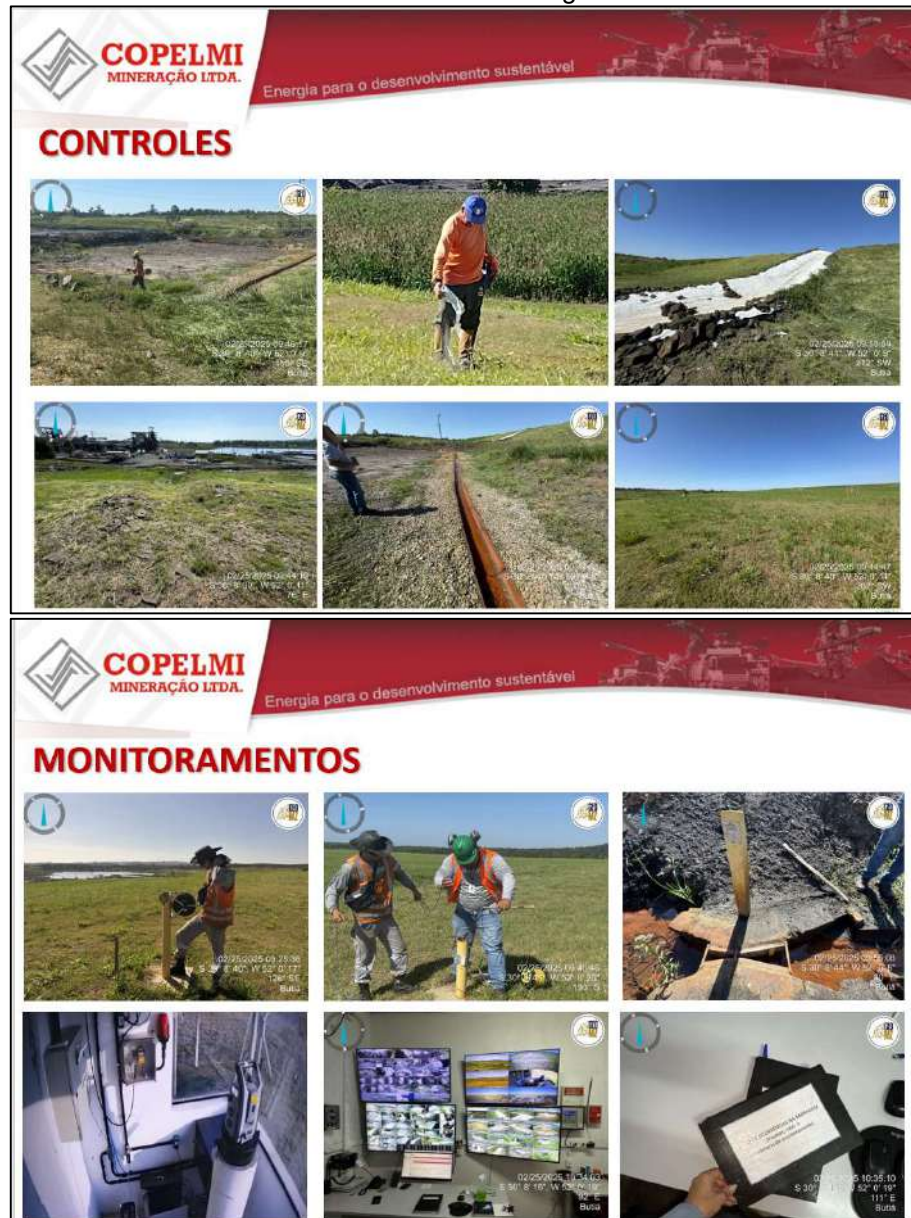
Figura 11 - Monitoramentos e controles realizados na barragem.

Foram citados o controle da vegetação, de animais, controle da integridade das drenagens. Em relação aos monitoramentos, a estrutura possui monitoramento da vazão por calha Parshall, o monitoramento de nível d'água no interior do barramento, seja por piezômetros ou INA, monitoramentos por marcos (prismas) distribuídos nos taludes e com leituras automatizadas e recorrentes, através da estação robótica. A empresa também realiza o teste de vida dos equipamentos para verificação da integridade. Apresentada a sala de monitoramento, bem como o monitoramento automatizado dos prismas pela estação robótica e também as

Na sequência os colaboradores da COPELMI foram informados sobre os controles e monitoramentos realizados para os sistemas de alerta e segurança da estrutura (Figura 11).

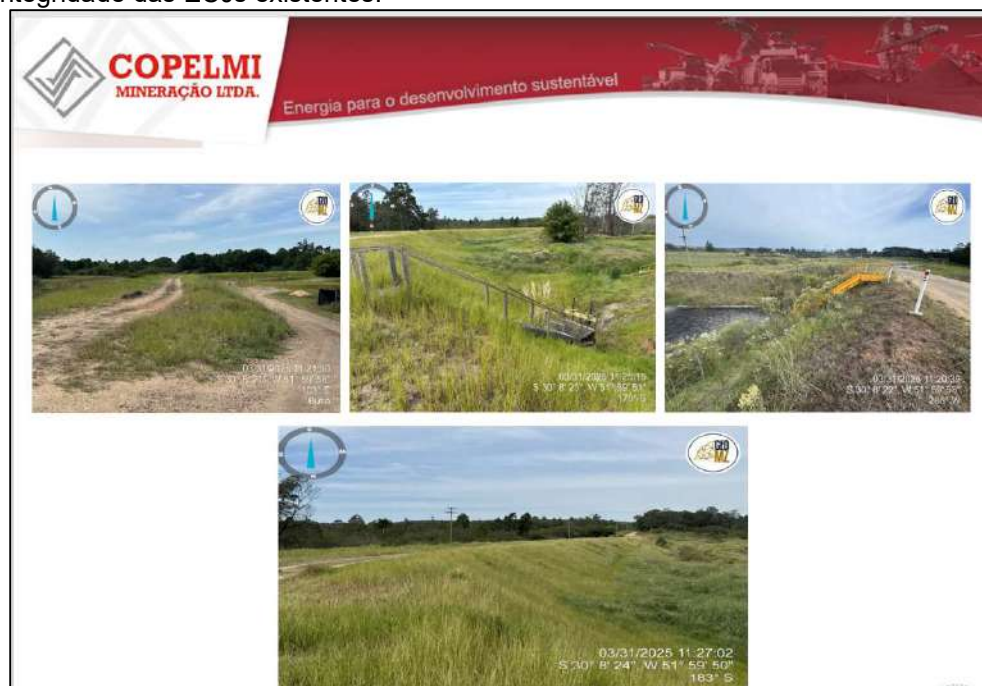
A empresa apresentou a função das duas Estruturas de Contenção de Jusante – ECJ existentes, ou seja, dois diques com função de amortecer o impacto da onda, bem como segurar grande volume do fluido extravasado, impedindo que este se espalhe com maior velocidade e em quantidade (Figura 13). Ainda assim, foi comentado a existência de possíveis impactos ambientais, por atingir solos e açudes, que se conectam ao Arroio Martins. Este fato, combinado com a classificação do rejeito, resulta em um DPA mais alto, além da existência de pessoas que trabalham a jusante da barragem cuja permanência no local é contínua.

Figura 13 - Integridade das ECJs existentes.

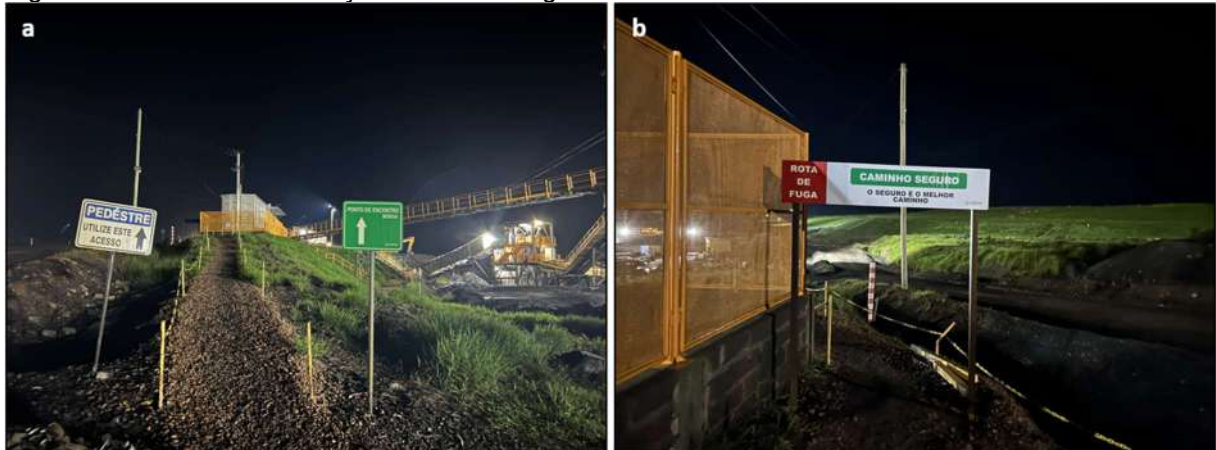
As rotas de fuga são definidas de modo a permitirem um caminho rápido e seguro até os PEs. Em relação às placas de rotas de fuga, foi verificado em campo, que algumas placas possuem indicações da direção a ser percorrida e o tempo de deslocamento até o PE. As mesmas estão bem posicionadas, permitindo um fácil alcance visual. Algumas placas foram confeccionadas com material refletivo, facilitando sua visualização em período noturno, e os caminhos possuem correntes disciplinadoras do trajeto. Além disso, o local conta com postes de iluminação facilitando ainda mais a visualização, conforme Figura 21. No momento do simulado e do caminhamento este caminho se encontrava “livre”.

Figura 21 - Placa de sinalização da rota de fuga visualizada no simulado noturno.

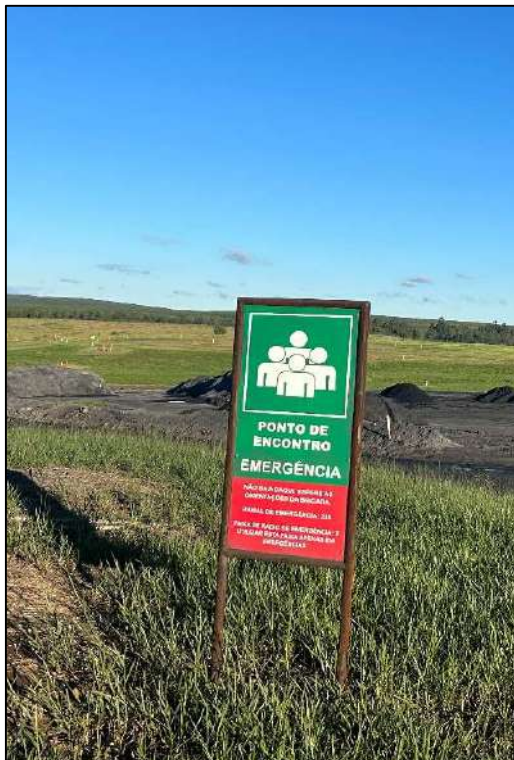
As placas possuem informações de: - “Não saia daqui, espere as orientações da Brigada; - Ramal de emergência: 230; - Faixa de rádio de emergência: 3. Utilizar esta faixa apenas em emergências”, conforme visualizada na Figura 22.

Figura 22 - Modelo da placa do PE.

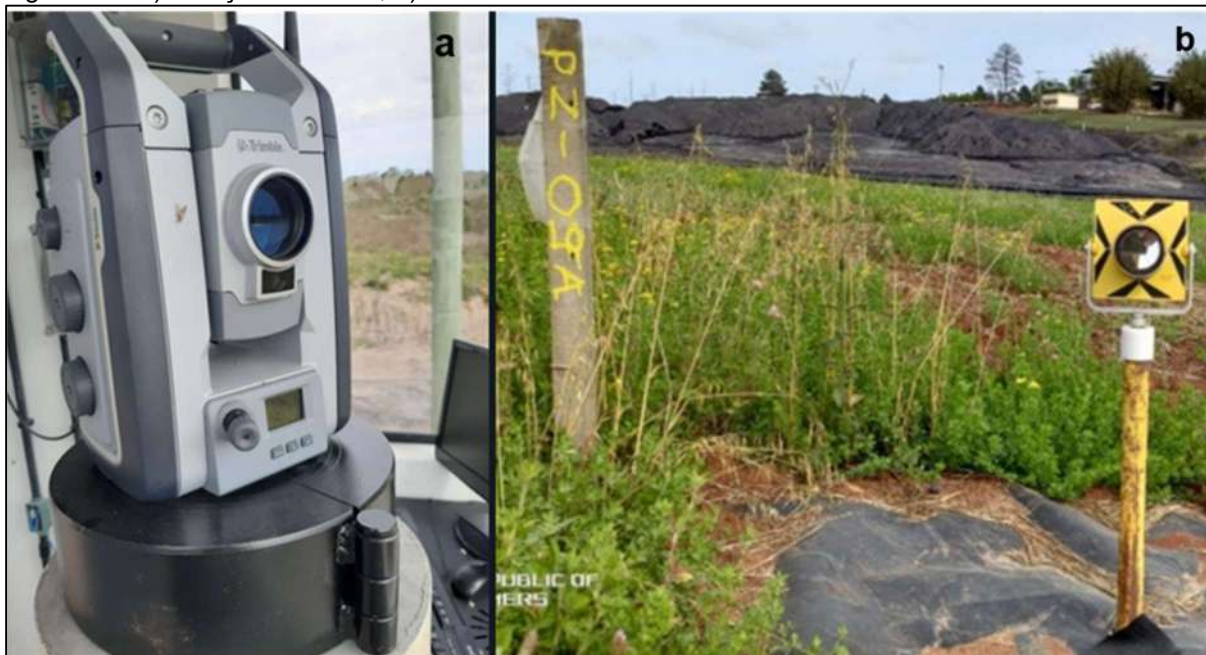
O monitoramento é realizado através de uma Estação Robótica Total modelo S9 da fabricante Trimble Geospatial (Figura 23a) que monitora automática e continuamente, a posição de 24 prismas (Figura 23b) estrategicamente espalhados pela barragem com o objetivo de identificar eventuais movimentos de massa que podem prever eventos catastróficos, como por exemplo, a liquefação.

Figura 23 - a) Estação Robótica, b) Prisma.

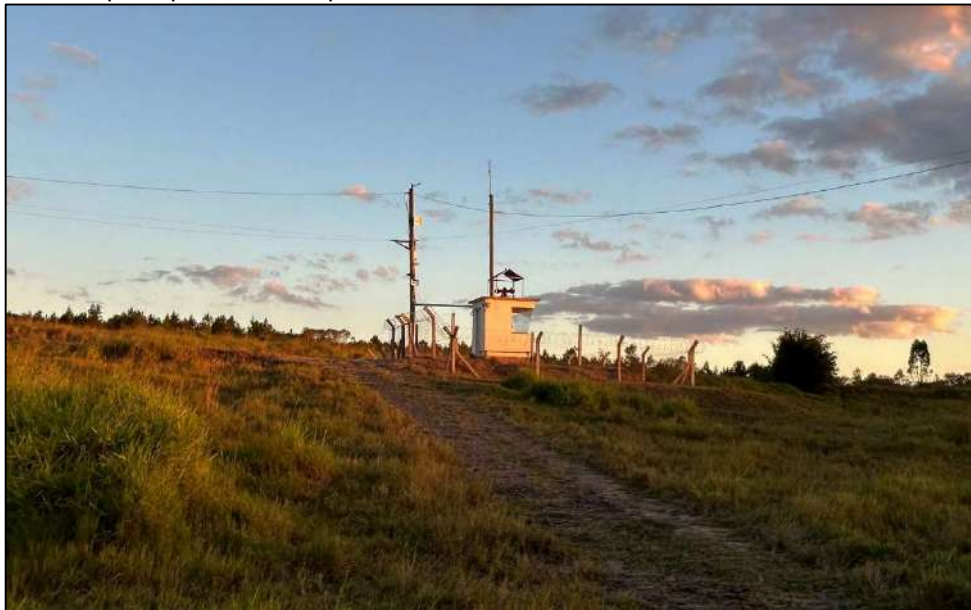
Três dispositivos de alerta sonoro fazem parte do sistema de segurança da barragem, sendo o principal deles instalado na casa de comando da estação total, conforme pode ser visto na Figura 26 a uma altura de aproximadamente 6 (seis) metros. Conforme informações do *datasheet*, este dispositivo cuja especificação é RTUCTT trata-se de uma “sirene eletromecânica de alto rendimento composto por 8 trombetas e som multidirecional, sendo indicada para aplicação em sistemas de alarme contra roubo, sistemas de alarme de incêndio e sistemas de aviso de abandono/emergência”. Ainda no *datasheet*, encontram-se as informações do alcance da sirene (aproximadamente 5000 metros), pressão sonora (138dB a 0,3m e 127dB a 1m) e grau de proteção IP55 garantindo que o dispositivo é protegido contra poeira e contra jatos de água, indicando, portanto, que o dispositivo pode ficar em local aberto, exposto as condições climáticas.

Figura 26 - Sirene principal instalada próximo da casa de comando.

A sirene principal da Bacia de Finos da Mina Recreio está localizada na casa de comando da estação robótica total, estando fora da ZAS, conforme exigido pela legislação. A mesma possui alcance de 5000 m e alto rendimento, com 8 trombetas e som multidirecional, afim de garantir a efetividade do sistema.

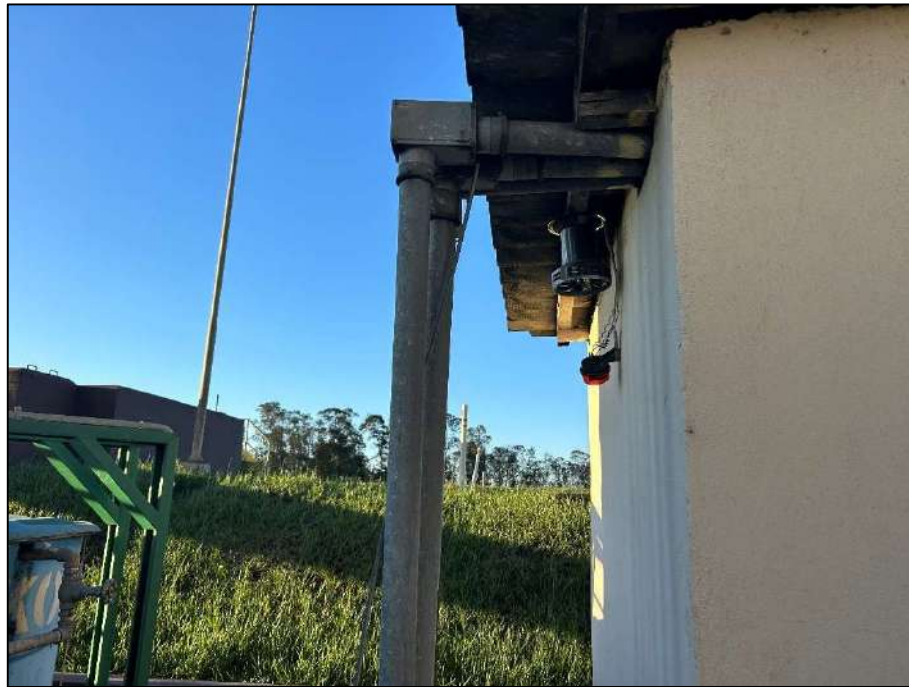
Por fim, o dispositivo sonoro do sistema de segurança da barragem está localizado na Estação de Tratamento de Esgoto – ETE (Figura 28) a uma altura de aproximadamente 2 (dois) metros. O referido dispositivo cuja especificação técnica é BEATEK 250, trata-se de uma “Sirene eletromecânica rotativo tipo ambulância, contínua”. São características técnicas encontradas no *datasheet* deste dispositivo, alcance de 250 m, pressão sonora de 104 dB e potência de potência máxima de 50W.

Figura 28 - Sirene instalada na ETE.
